# LAUDO GEOLÓGICO RESIDENCIAL BOSQUE DA MATINHA

Assunto: INSTALAÇÃO DE PROJETO DE LOTEAMENTO

Municípios: QUERÊNCIA - MT.

QUERÊNCIA - MT  
ABRIL-2021

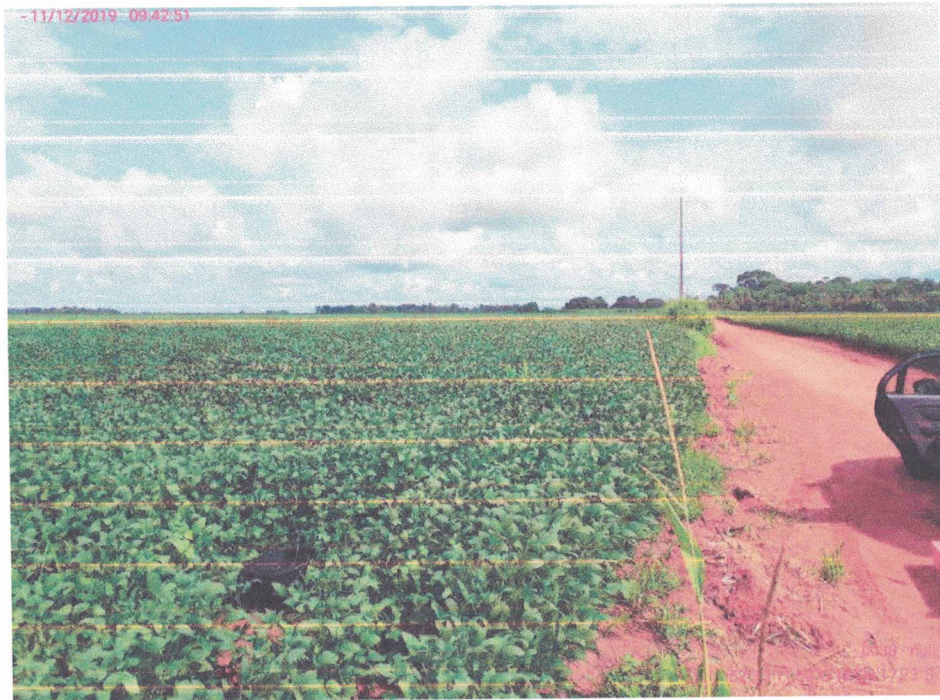
O terreno do loteamento se apresenta relativamente plano (pode ser atestado pelo Laudo técnico e anexo fotográfico), com curvas de nível regularmente espaçadas, não possuindo elevações ou sulcos erosivos relevantes.
