**PARECER TÉCNICO HIDROGEOLÓGICO**

**DIAGNOSTICO HIDRO-GEOAMBIENTAL DO**  
**LOTEAMENTO PLANALTO**

QUERÊNCIA/MT  
MAIO/2022

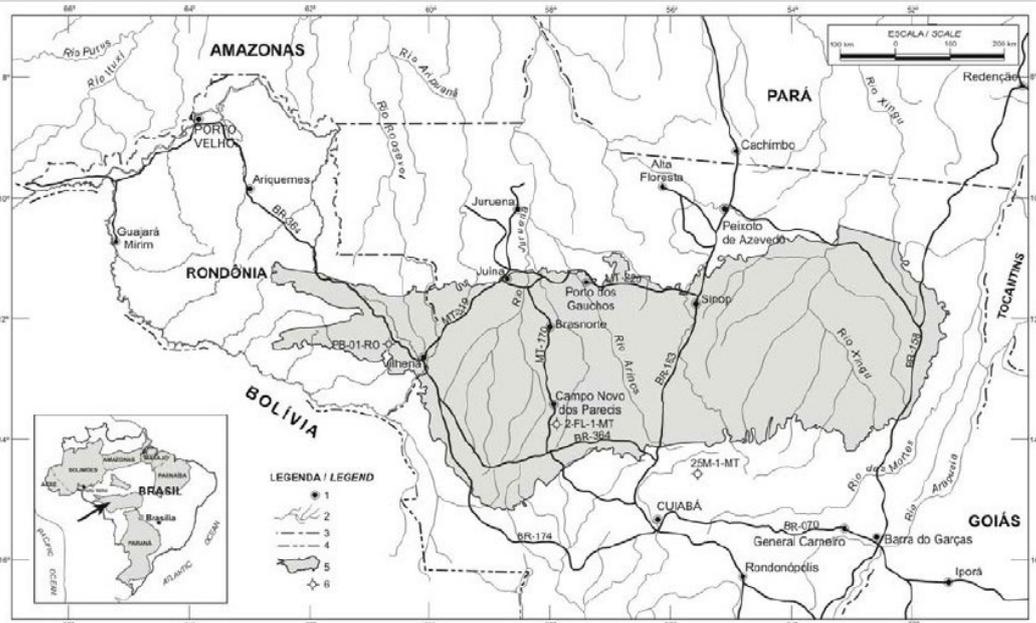
Figura 1.1 – Mapa de situação da Bacia dos Parecis.

A citada obra será executada sobre rochas da Formação Ronuro, porção superior do Grupo Parecis e compõem-se de arenitos predominantemente avermelhados, composto essencialmente por quartzo e feldspato, friáveis e maciços. Anexo 2- Fig 1.1 e 1.2.

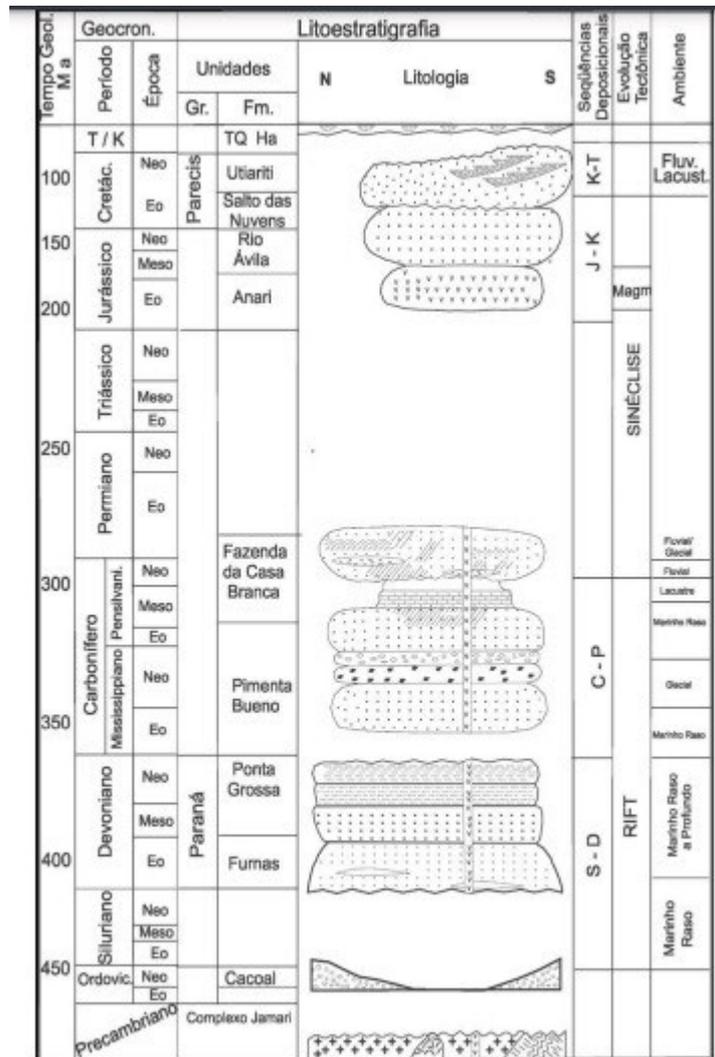
Figura 2. Coluna estratigráfica da bacia dos Parecis. Fonte: Bahia et al. (2006)

Bahia (2.007) propôs uma coluna estratigráfica para a Bacia dos Parecis baseada em uma compilação de vários trabalhos existentes, dados de geocronologia e correlação estratigráfica com outras bacias. Anexo 2-Fig 2

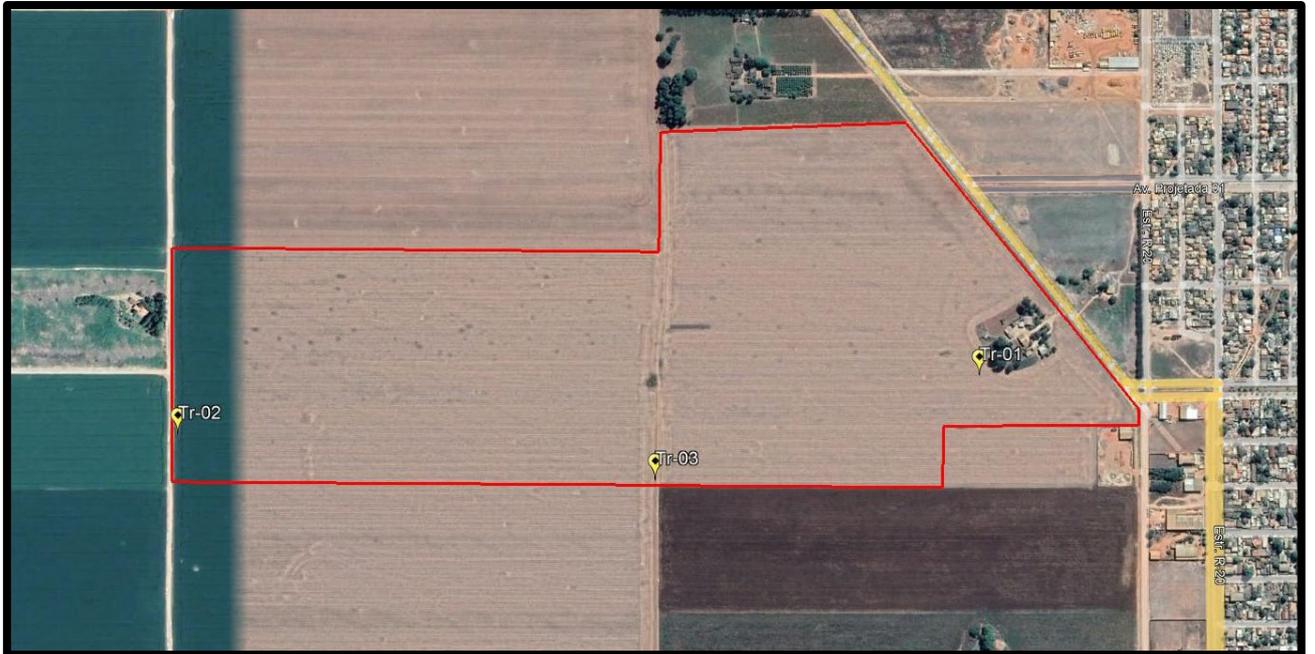
**ANEXO 03 - MAPA DE LOCALIZACAO DAS TRINCHEIRAS**  
**(SONDAGENS)**

**Trincheiras 1** (Coordenadas 12° 35’ 21,04” S e 52° 13’ 19,7 W)

Apresentou um solo arenoso com contribuição de argila, na cor avermelhado a róseo, sem nenhuma cimentação ou estruturação, friável, com uma pequena cobertura de matéria orgânica e raízes de braquiária (pastos), e em nenhum momento foi notado umidade ou lençol freático na escavação da trincheira que foi escavada até a profundidade de 02,80 metros.

**Trincheira 2** (Coordenadas 12° 35’ 26,7” S e 52° 14’ 04,15 W)

Apresentaram um solo areno-argiloso na cor avermelhado, sem nenhuma cimentação ou estruturação, friável, com uma cobertura de matéria orgânica e raízes da lavoura de milho e fina cobertura de lateritas, e em nenhum momento foi notado umidade ou lençol freático na trincheira que foi escavada até a profundidade de 03,50 metros.

**Trincheira 3** (Coordenadas 12° 35’ 29,66” S e 52° 13’ 37,57 W)

Apresentaram um solo areno-argiloso na cor avermelhado amarelado, sem nenhuma cimentação ou estruturação, friável, com uma cobertura de matéria orgânica e raízes da lavoura de milho e em nenhum momento foi notado umidade ou lençol freático na trincheira que foi escavada até a profundidade de 02,90 metros.
